# 原子力発電所の主な事故

### (1) 美浜発電所3号機 2次系配管破損事故

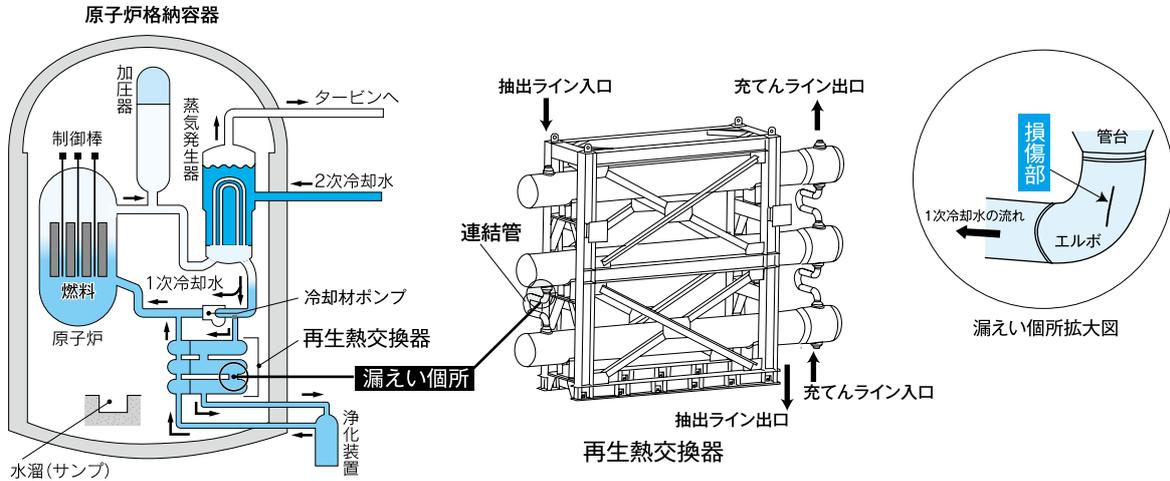
### 化学体積制御系再生熱交換器と損傷部

連絡配管と熱交換器胴について、原因調査を実施した結果、連絡配管のエルボ部に貫通割れを含め12カ所、熱交換器胴の抽出水出口近傍に多数の割れを確認した。また、流動模擬試験(モックアップ試験)、応力解析等を実施し、損傷メカニズムを検証した。

構造に起因し、熱交換器出口近傍で内筒を流れる低温水と内筒をバイパスして流れる高温水が周期的に変動することにより高サイクル熱疲労が発生したものと推定された。

これを受けて、日本原子力発電株式会社は、平成11年11月27日からの敦賀発電所2号機の第10回定期検査で、内筒のない再生熱交換器に一式取り替えるとともに、同機で該当する第三種管の溶接部について超音波探傷検査を実施した。また、格納容器内に監視カメラを9台増設して、漏えい個所の早期特定を図るほか、漏えい量を抑えるため、配管の隔離や原子炉の早期停止、早期冷却など、運転手順書を見直した。

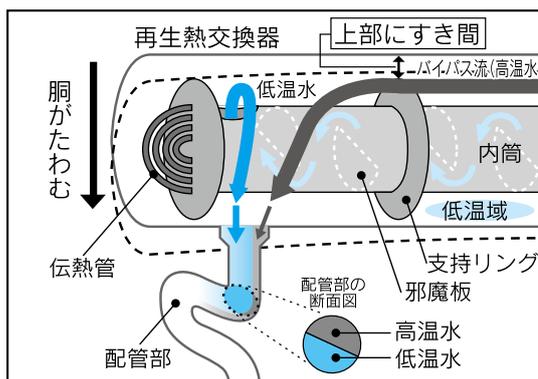
図1 上部にすき間が大きい場合

- 本体胴と指示リングのすき間が上にある場合は、バイパス流は上部を流れるが、下部は流れなく低温となり本体胴が熱収縮して下向きにたわむ。(図1)
- これにより上のすき間が小さくなり、バイパス流は下部のすき間を流れる。このため上下の温度差がなくなり、たわみがもとに戻り、上のすき間が大きくなる。(図2)
- この変化が周期的に発生していたと推定。

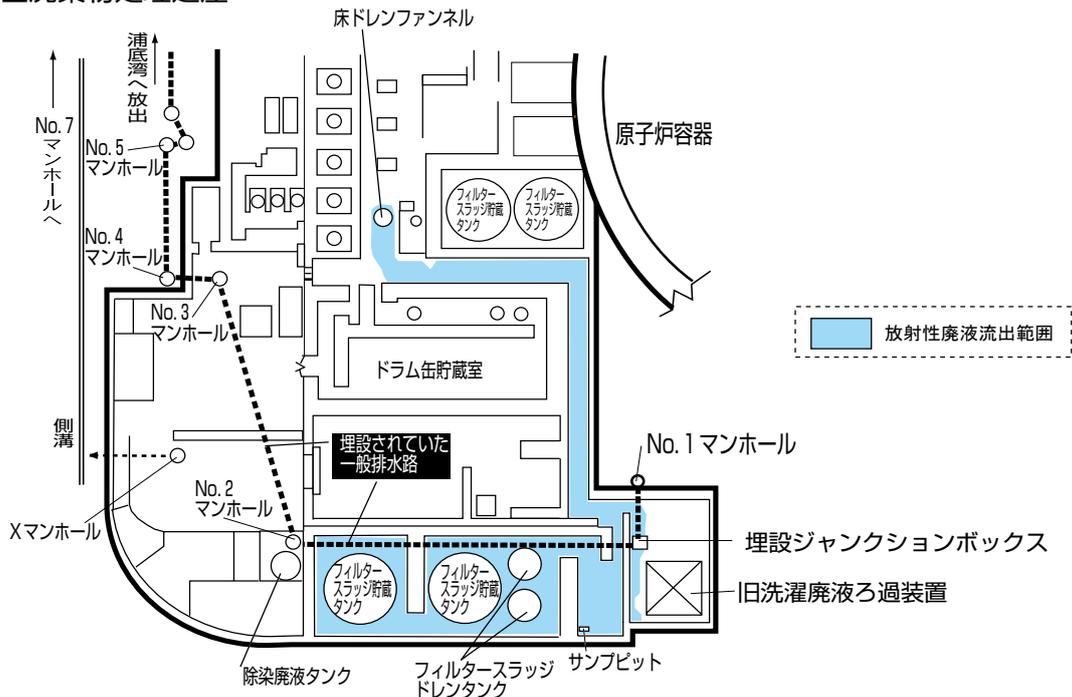
### ■ 廃棄物処理建屋

その後、一般排水路を閉鎖し、放射能の海への流出を防止するとともに、原因調査が国、県、敦賀市によって実施された。その結果、昭和56年3月8日に廃棄物処理建屋内で高放射能濃度廃液の床面への漏えいが発生し、その際、洗濯廃液処理建屋床面と壁とのすき間から、同建屋地下を通っていた一般排水路に廃液の一部が流入したことが原因と判明した。

敦賀発電所では、▼一般排水路を建屋外に付け替える▼洗濯廃液ろ過建屋を新基準に従い新築する▼漏えい防止堰<sup>せき</sup>および検出器を設置する▼一般排水路の放射線のモニターを設置する▼警報システムの中央制御室での集中管理化などの設備面での改善を実施したほか、運転員などの教育システム、社内管理体制の強化が実施された。

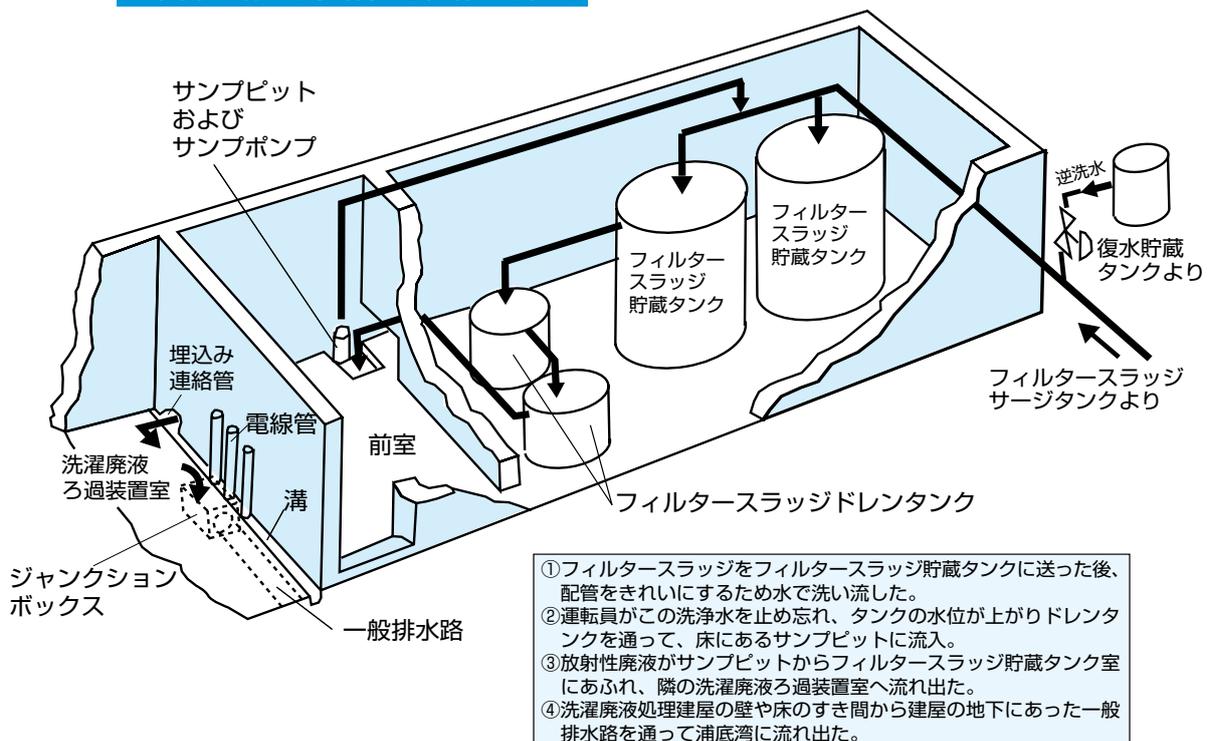
一般排水路への放射性廃液漏れの状況

- 1) 一般排水路が放射性廃液を取り扱う建屋の下を通過していて、かつ開口部を有していたこと。
- 2) 洗濯廃液ろ過建屋の構造が不備で、床と壁の部分にすき間があったこと。
- 3) 運転員が弁を閉め忘れたため、フィルタースラッジ貯蔵タンクから廃液が漏れ出し、さらに巡視点検をおろそかにしたため漏えいの発見が遅れたこと。
- 4) 漏えいなどの検知システムが不十分であったこと。
