# 原子力発電所の主な事故

### (1) 美浜発電所3号機 2次系配管破損事故

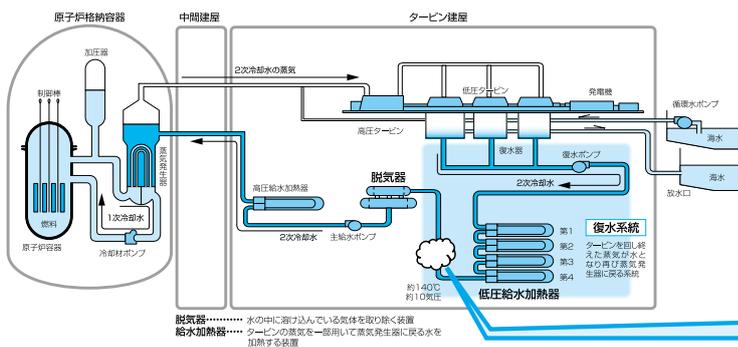
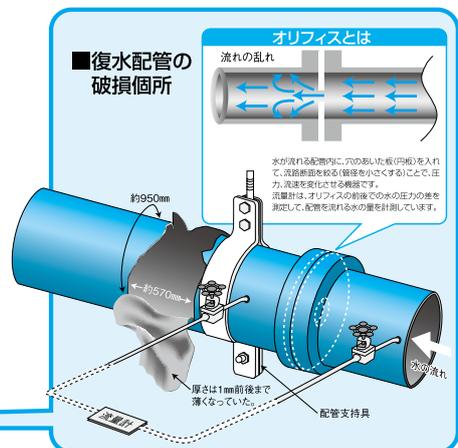
### ■ 美浜発電所3号機 (PWR：加圧水型軽水炉) のしくみ

破損したのは、タービンを回し終えた蒸気が水となり再び蒸気発生器に戻る復水システムの配管で、低圧給水加熱器と脱気器の間にある流量測

事故調査委員会によると、配管内を流れる水の機械的作用による浸食と化学的作用による腐食との相互作用によって起きる減肉現象(エロージョン/コロージョン)が進展し、配管の厚みが徐々に薄くなり、強度が不足し、内圧(約10気圧)により破損したものと推定された。

事故の直接的な原因は、事故のあった部位が点検リストから記載漏れしていたため、当該部位が減肉していたことを長年見落としていたことにあった。また、事業者の不十分な保守管理・品質保証の体制が事故の根本原因であることが判明したとされた。

関西電力㈱は、美浜発電所3号機2次系配管破損事故に関して再発防止策の行動計画を中心とした最終報告書を、平成17年3月25日に経済産業省、県、美浜町等へ提出した。

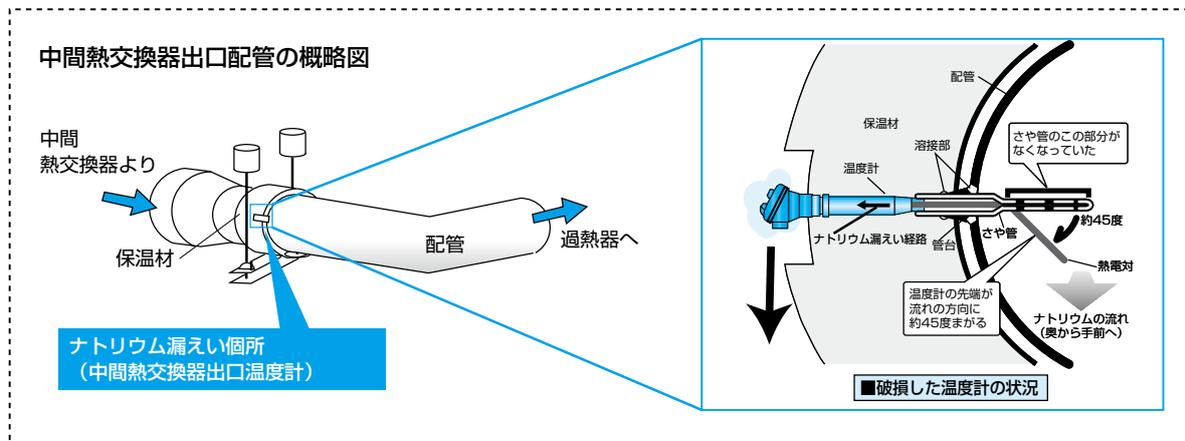
漏えいした個所は、中間熱交換器出口2次側温度計で、約640kgの2次系ナトリウムが配管室内に漏えいし燃焼した。漏えい直下部にはナトリウム堆積物があり、直下の排気ダクト、足場（グレーチング）は一部で欠損し、床ライナは一部変形、わずかな板厚減少が認められた。温度計さや管は段付き部で流力振動により折損し、さや細管部は過熱器内で回収された。漏えいしたナトリウムは化合物となって建屋内の同系統室に飛散した。

- 1)温度計さや部の破断は、ナトリウムの流れによる振動疲労で、段付き形状等に原因があり、設計管理に問題があった。
- 2)漏えいしたナトリウムは燃焼し、高温での腐

食反応により足場材等に破損が生じた。また、白煙が建屋内に拡散し、機器、天井、床等に付着したため、約7カ月をかけて清掃した。

3)漏えいしたナトリウムによる影響として、高温腐食反応が新しい知見として分かり、安全審査では考慮されていなかった。

原子力安全委員会の最終報告書では、床ライナの腐食抑制対策等の目標は、腐食・熱膨張を考慮しても機能が維持されること、水素濃度が爆燃限界を下回ることとし、漏えいナトリウムによる「最高温度を低く抑える」「高温の持続時間を短く抑える」ことが対策の基本とした。核燃料サイクル開発機構(現：(独)日本原子力研究開発機構)の改善策(火災検出システムと総合漏えい監視システムの新設・換気空調設備自動停止の強化・ナトリウムドレン機能の増強・消火のため窒素注入設備の新設・壁、天井の断熱構造の新設等)について、今後、国は安全規制の手続きでこれら改善策の妥当性を詳細に確認する必要があるとした。

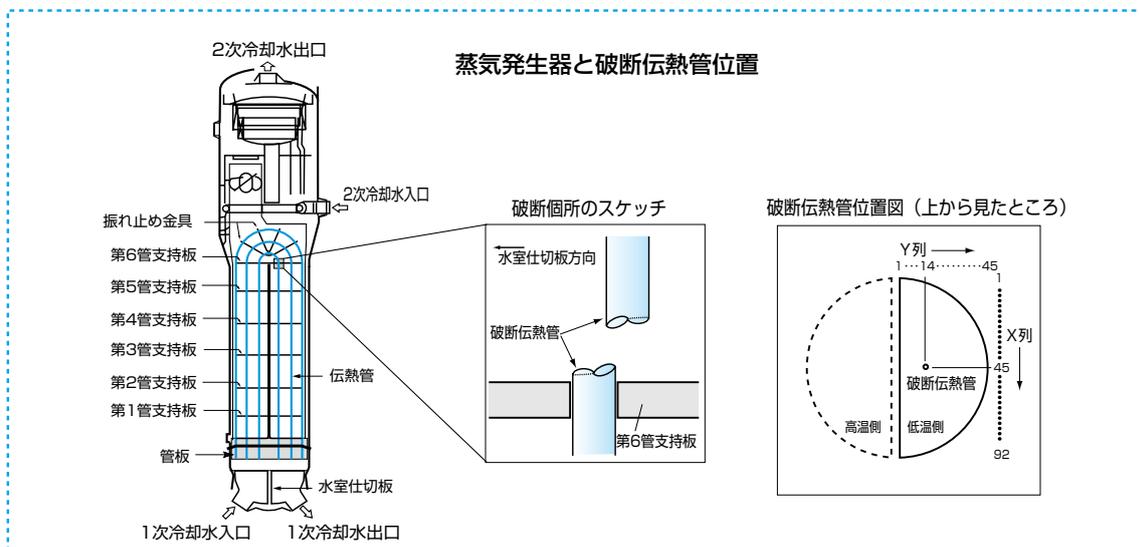
その結果、伝熱管が破断した原因は、伝熱管の振動を抑えるための「振れ止め金具」が設計どおりに取り付けられていなかったため、2次冷却水の流れるによる振動(流力弾性振動)が破断箇所を支点として発生し、伝熱管に繰り返し力が加わり、高サイクル疲労により破断したものと判明した。また、「振れ止め金具」が設計どおり取り付けられていれば、伝熱管が破断しないことが判明した。

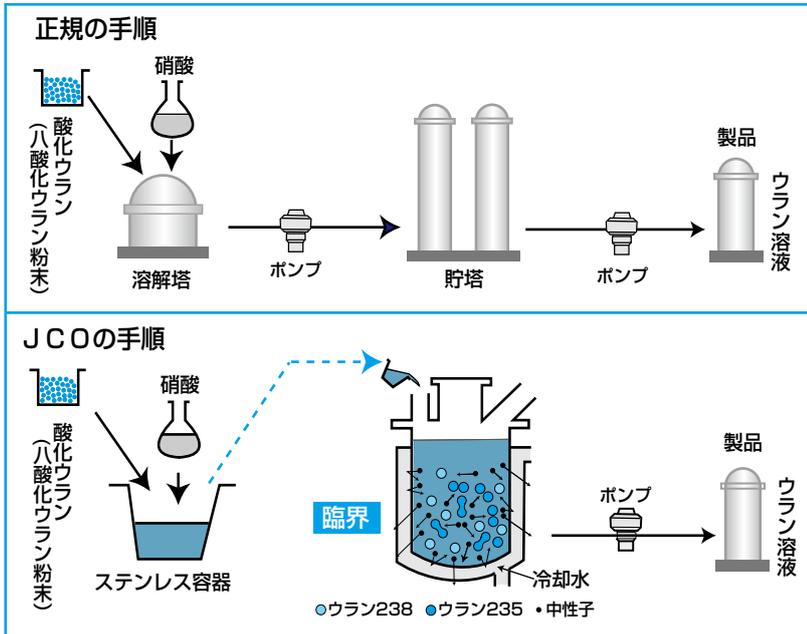
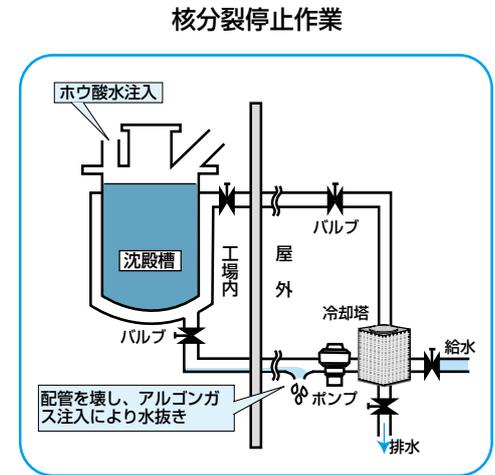
解し、容量の小さな貯塔で均一化した後、製品であるウラン溶液にする手順になっていた。しかし、実際の溶解作業では、溶解塔の代わりに10リットル入りのステンレス製バケツでウランを溶解した上、一度に処理しようと、容量の大きい沈殿槽に規定量の約7倍に当たる16.6kgのウランを含む溶液を注ぎ込んだため、ウランの核分裂が連続的に起きる「臨界」に至った。
